# RAPPORT ETTER FUNSKSJONSTEST MARINE DONUT #1

Versjon 07 – 03.05.2024

BLUEGREEN FUSION AS  
Asdalstrand 291, 3962 Stathelle.

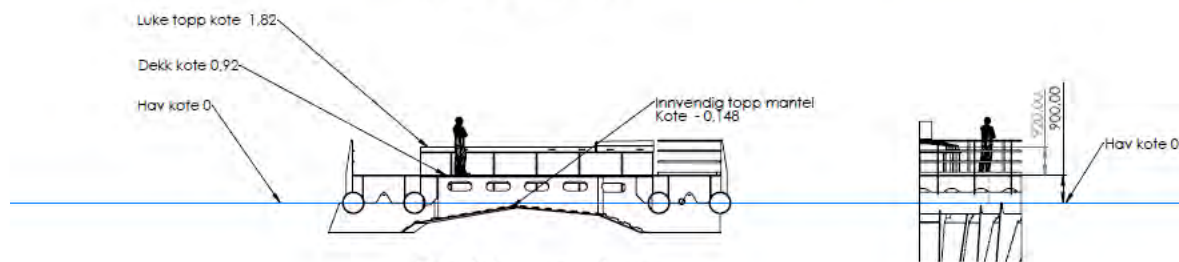
Figur 4: Fribord Marine Donut.

Marine Donut er utstyrt med 4 lastemerker. 2 merker på hver kai/brygge. 1 m lange, 0,9m under gangbane. Dette samsvarer godt med de fribordsberegningene som er utført, se Figur 4.

Vannivå er tilnærmet likt beregnet fribord, utført i tidligfase se figur 4. Differansen på 180mm samsvarer godt med tryktapsberegningene til Ranold som viser trykktap på 18000 Pa (0,18Bar) se Ranolds CFD-Analyse.

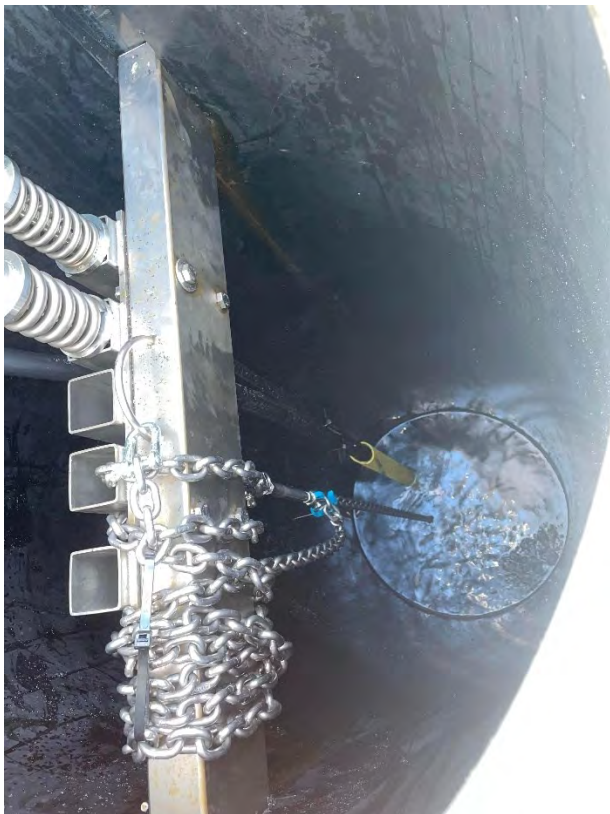
Figur 6: Dagens pumpeoppheng.

Etter ca. 100 timer normaldrift varsles det om vanninntrenging i hovedpumpe i maskinrom 2. Under inspeksjon oppdages det vanninntrenging i pumpehus. Under inspeksjon av pumpekabel ble det funnet slitasjehull i kabel, dette til tross for ekstra beskyttelseskappe utenpå kabel. På bakgrunn av dette, ble besluttet og å inspisere alle hovedpumper. Dette resulterte i lekkasje i 2 av 6 pumper.

Etter nærmere undersøkelser viser det seg at guide-wirene til Dock-Lock fører til denne slitasjen på kabelen, Se Vedlegg 8.

På bakgrunn av SalMars erfaring fra Neptun 4, blir det besluttet å bytte fra Dock-lock til fast kjetting på samtlige inntakspumper.

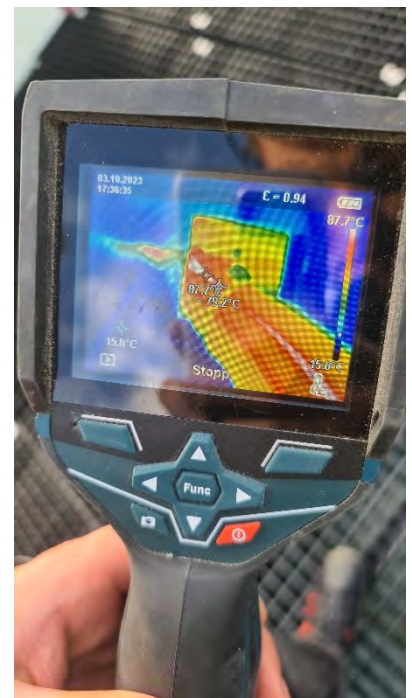
Figur 7: Varmegang i UV-kabler.

Etter oppstart og justering av anlegget, ble UV-reaktorene kjørt i 4 timer på 100%. Det viser seg at kablen mellom ballast og reaktor på samtlige anlegg får høy temperatur, målt over 87 grader C.

Videre undersøkelser og aksjoner er gjort mellom ballast-unit i fordelingsskapet og koblingsboks for lampene ute på UV Kassen.

Det ble oppdaget avvik fra prosjektert kabel. Det ble utført test av jordingen i kablen, og skjermen ble koblet bort fra jord. Systemet ble testet på nytt, uten varmegang i kabler.

Etter samråd med leverandør ble det besluttet og bytte kabler.

Etter bytting av kabel sendt fra Wedeco fungerer UV-reaktorene som forventet. Vannprøver er sendt inn til kystmiljø og effekten av filtret er som oppgitt i spec.

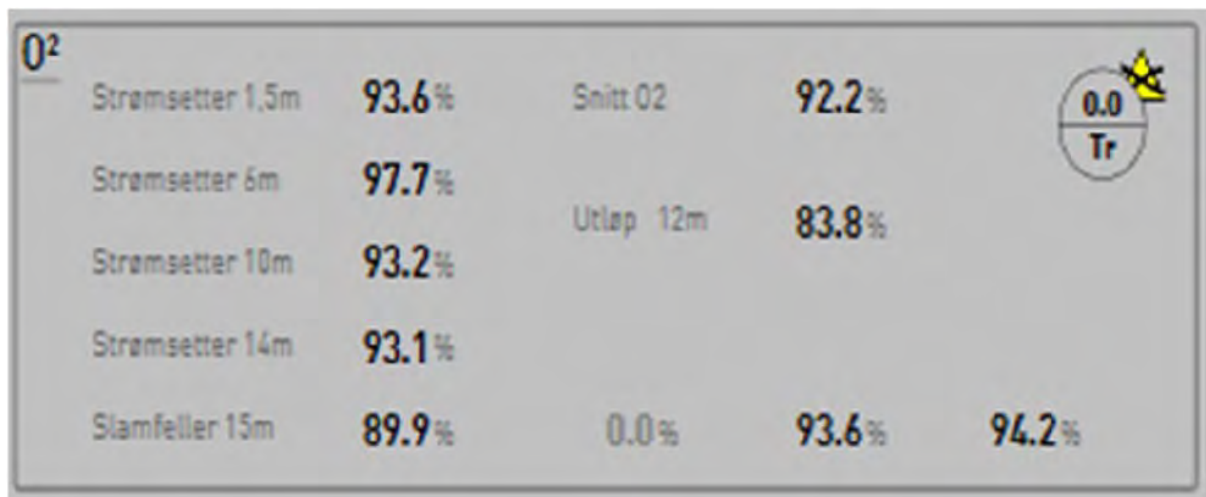
Figur 10: O2-målinger i fiskevolum.

Testen av sensorene ser ut til å fungere som forventet, vi har under prøvedriften hatt noen utfordringer med Trollsensorene som måler, PH, temperatur turbiditet, ammonium og salinitet. Sensorene tålte ikke frost, som de ble utsatt for i prøvedriftsperioden.

Sensorikk fungerer som forventet, sensorene gir de signalene vi forventer. Etter endring av rutinene for å hindre at Trollsensorene blir utsatt for frost, fungerer også disse.

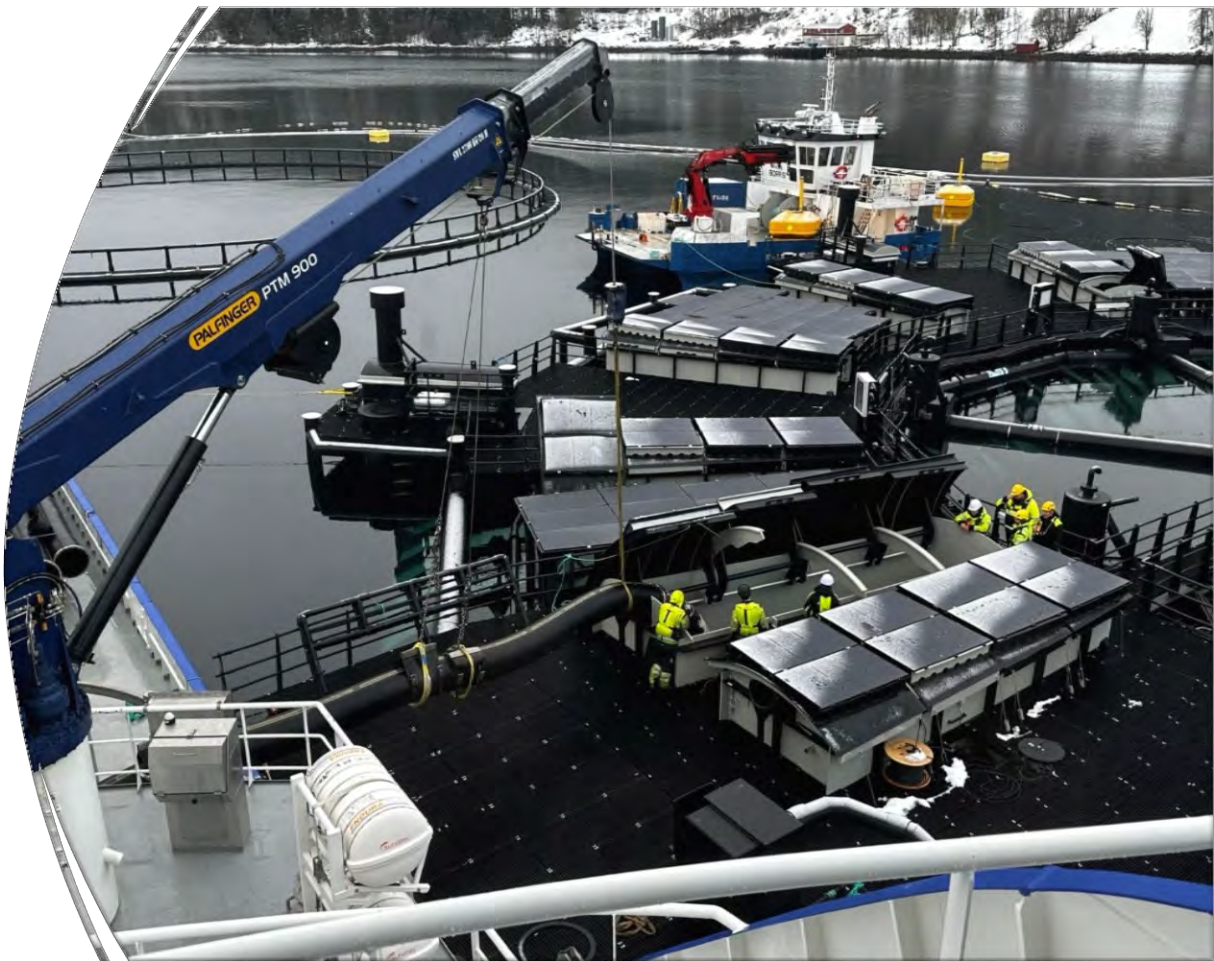
Figur12: Test av fiskelevering.

Ved innsett av fisk må losselange på brønnbåt forlenges med 4 meter, slangen legges opp i luke og direkte ned i fiskevolumet i Marin Donut, se 12. Operasjonen gikk som forventet, uten noen store utfordringer. Det ble gjennomført små justeringer på krybben som slangen hviler på over lukekarmen.

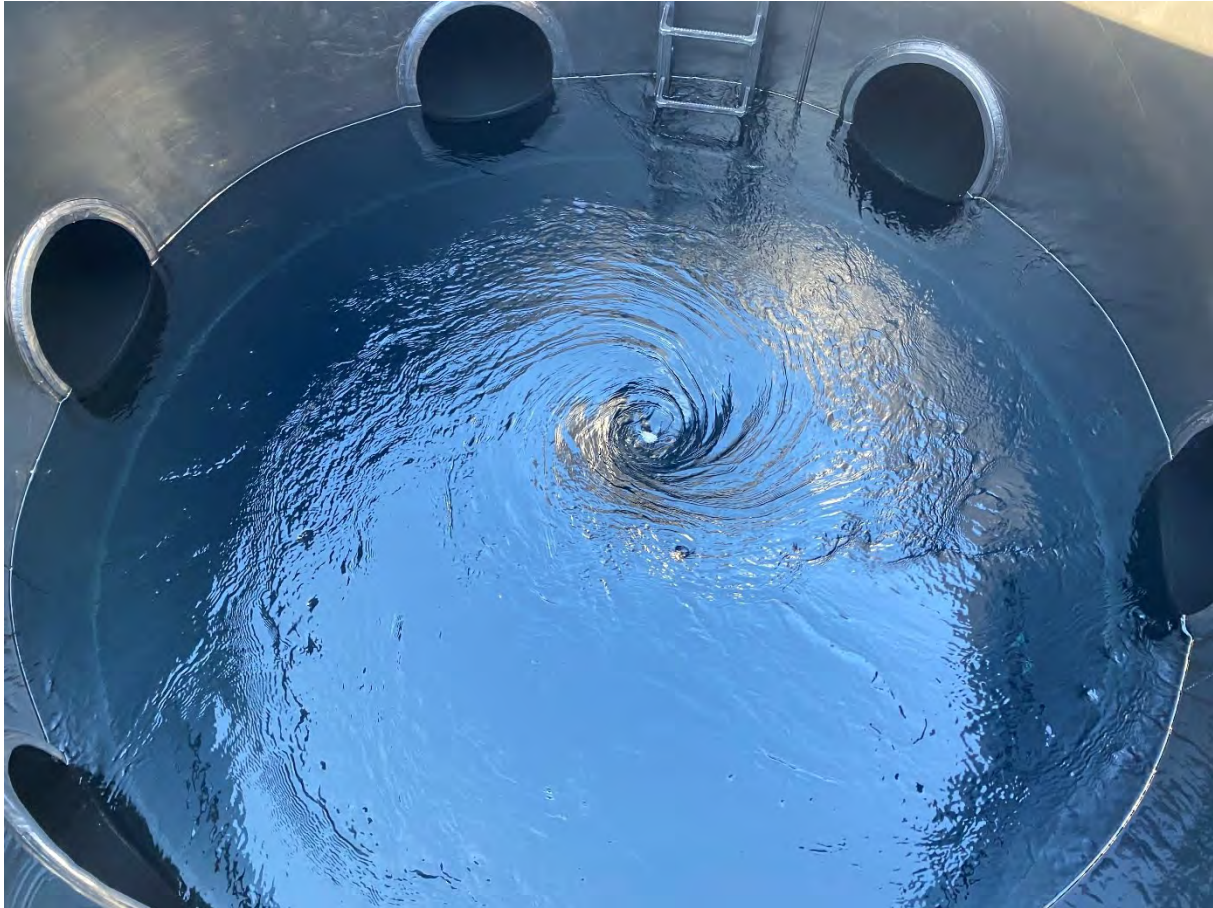
Figur 15: Senterrør.

Det er ikke registrert nivåforskjeller i vannstand på utsiden og innsiden av senterrøret, silåpningen regnes derfor som tilstrekkelig. Det er ikke registrert tilbakeslag fra nødoverløpet. Ved heving av anlegget fungerer avløpet som forventet. Avløpsrørene kommer godt over vann når fiskevolumet tømmes.
