## Endringer på Marine Donut

Bluegreen Fusion AS

18.11.2025

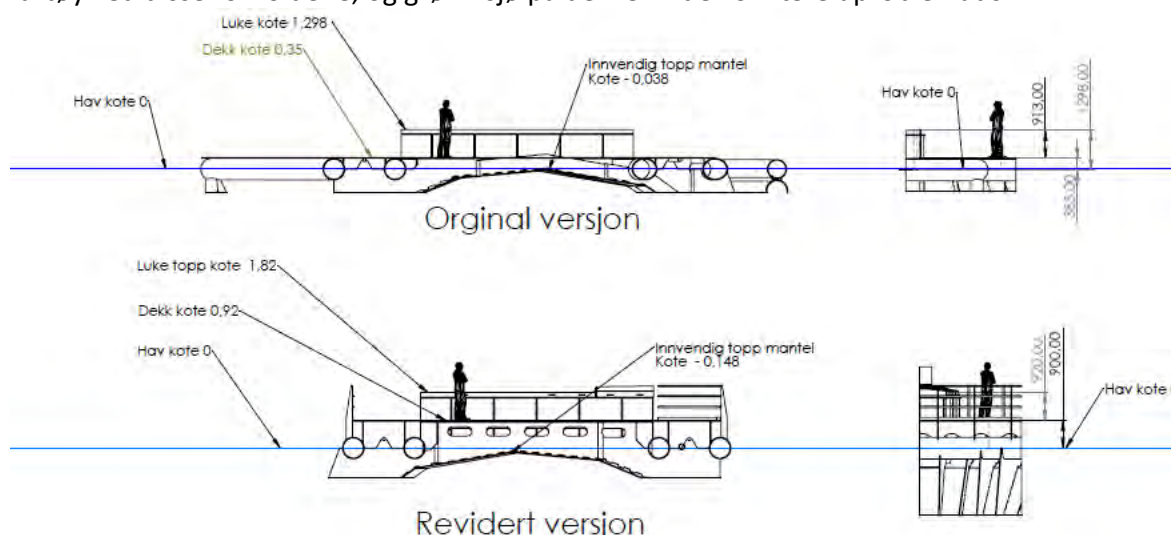
Etter en gjennomgang av testrapport samt bilde og video grunnlag har Bluegreen konkludert med at en heving av dekket på 900mm er tilstrekkelig for å kunne utføre arbeid på dekk uten å bli utsatt for grønn sjø er tilstrekkelig, denne hevingen av dekket vil redusere grønn på dekk. Dette vil øke opptiden hvor det er tilrådelig å oppholde seg på dekk for personell. Bølge forhold utover dette vil begrense tilgangen til anlegget. Da det ikke vil være tilrådelig og legge til med fartøy ved disse forholdene, og grønn sjø på dekke vil derfor være uproblematisk.

Fig 2: fig 2 viser endringene fra modellforsøk (Original versjon) til endelig revidert versjon av dekk/gangbane og høyde på luker samt, senkning av mantel.

Der er i etterkant av testen oppdaget at det kan være fordelaktig og senke høyden mantelen som skiller innvendig vannvolum og utvendig vann da det ved enkelte Hs'er er noe lav vannstand inne i mantelen dette medfører noe interne bølger som ikke er ønskelig. Mantelen er derfor senket 110mm i forhold til Modellforsøk versjonen

Som følge av dekkshvevingen er det også foretatt en heving av luke toppen tilsvarende høyden på dekket. Dette er også en forbedring av funksjon det det reduserer overskyllingen og sjø sprøyt på lukene og reduserer belastningen av grønn sjø også på disse ved høyere Hs.

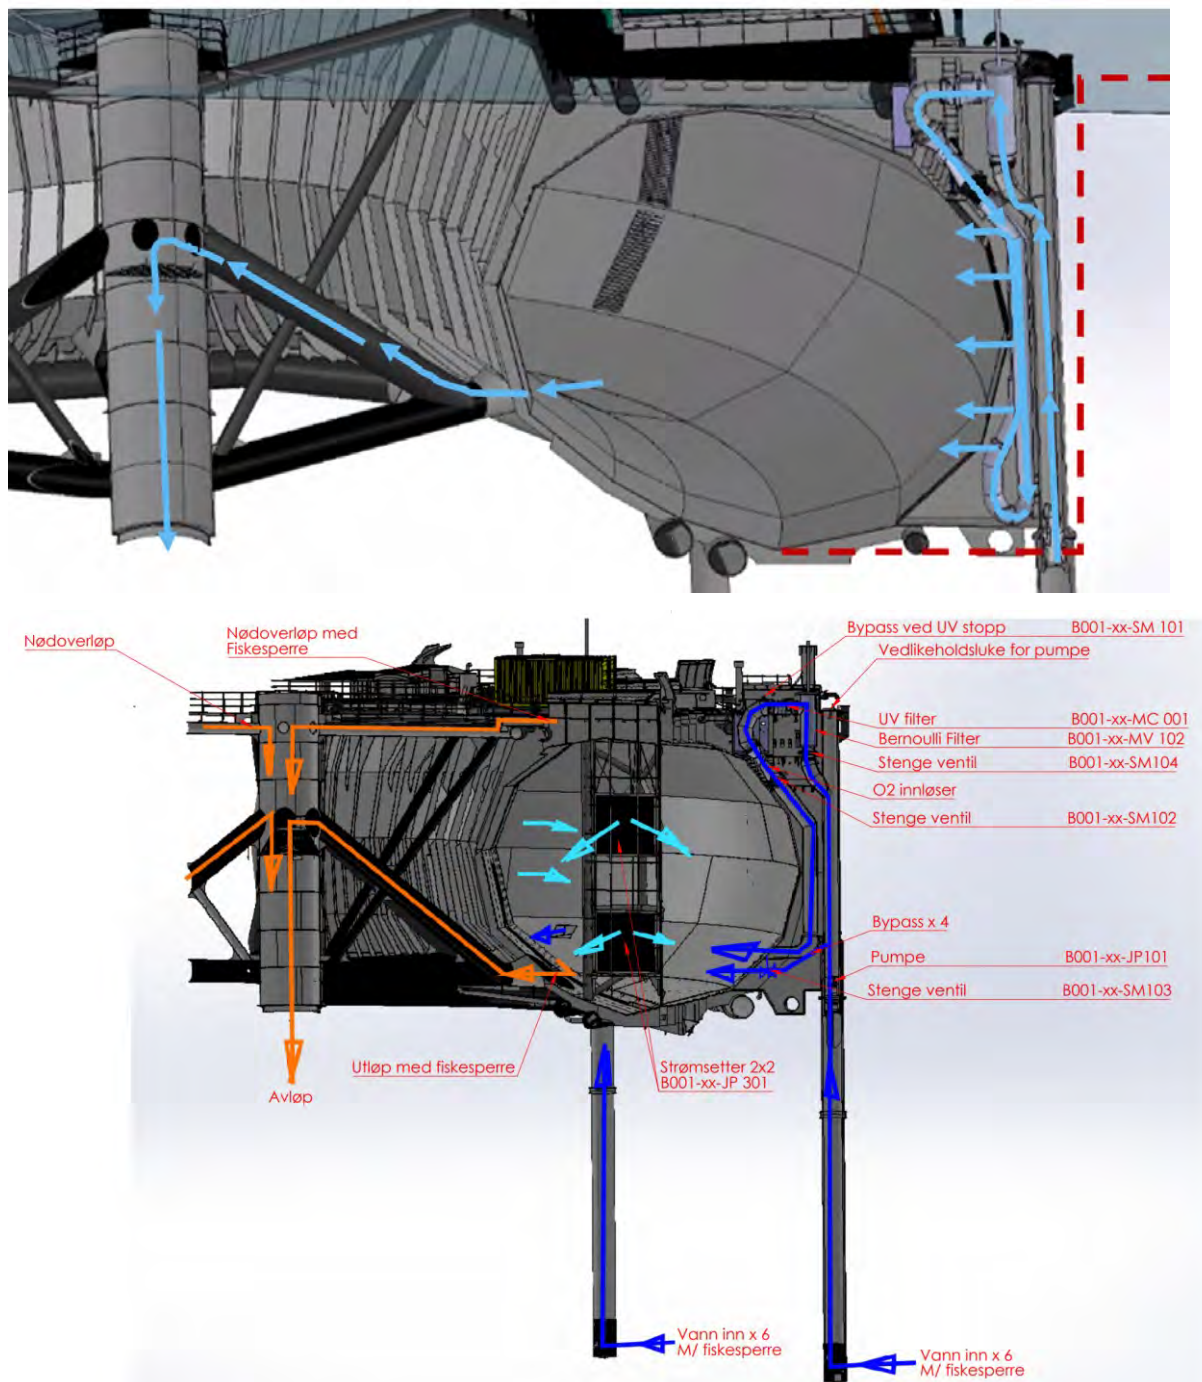
Det er derfor gjort en større ending på inntaks kammeret, dette med fører en del mere materiale som øker vekten, men samtidig gir det en større stivhet i konstruksjonen.

Fig 3: Viser ending i inntaksarrangementet, Bernoulli-filter, UV, In-line oksygeninnløser og utløpet i senter.

Filter, UV og In-lineren står i et tørt kammer, dimensjonert for utvendig trykk da dette er nedsunket i driftsfase.

Inntaksrørene er 24 m lange med 2 m inntaks-sil. Inntaksrørene er 1200SDR26. Pumperøret har en diameter på 900SDR 26. Bendet etter UV rensingen er Ø800 SDR 26. Rør og bend etter in-liner oksygen innløseren er Ø800 SDR 26.

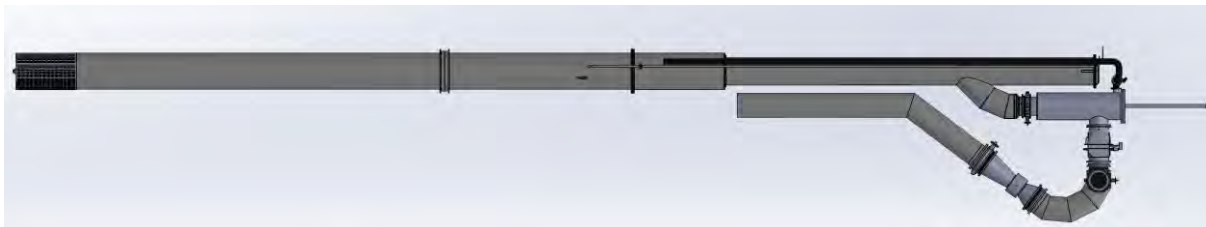
*Fig 4: Viser inntaks arrangementet liggende,*

For å redusere vekt på konstruksjonen ved fiskelevering, blir vannet ført inn i fiskevolumet via 4x bypass i denne operasjonen.

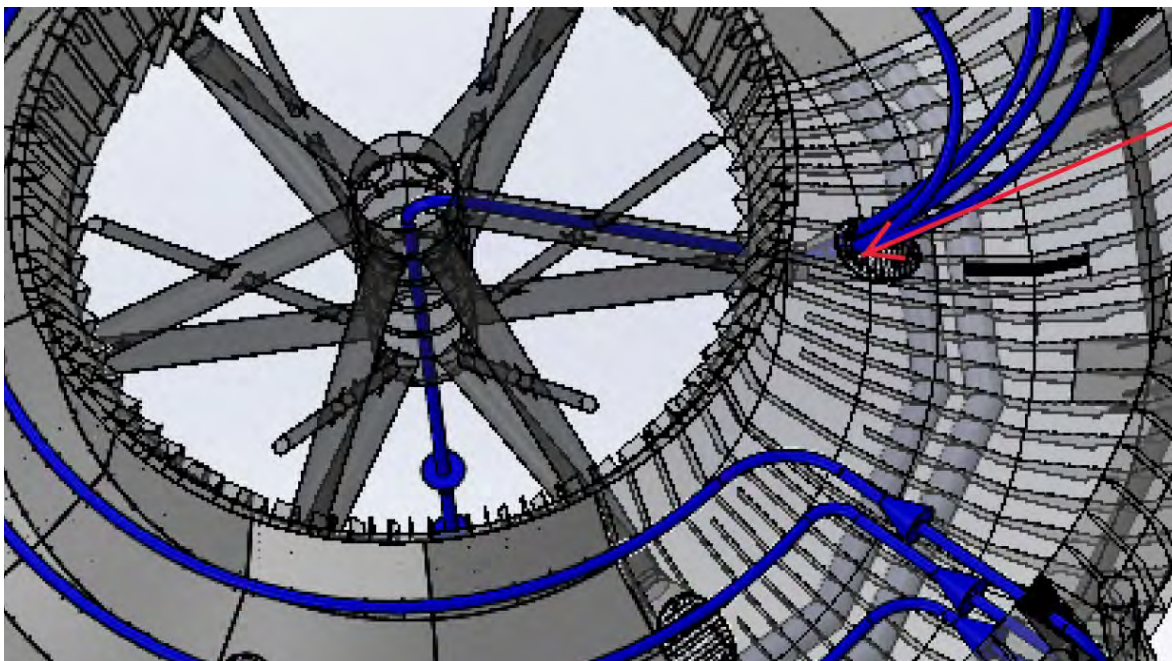
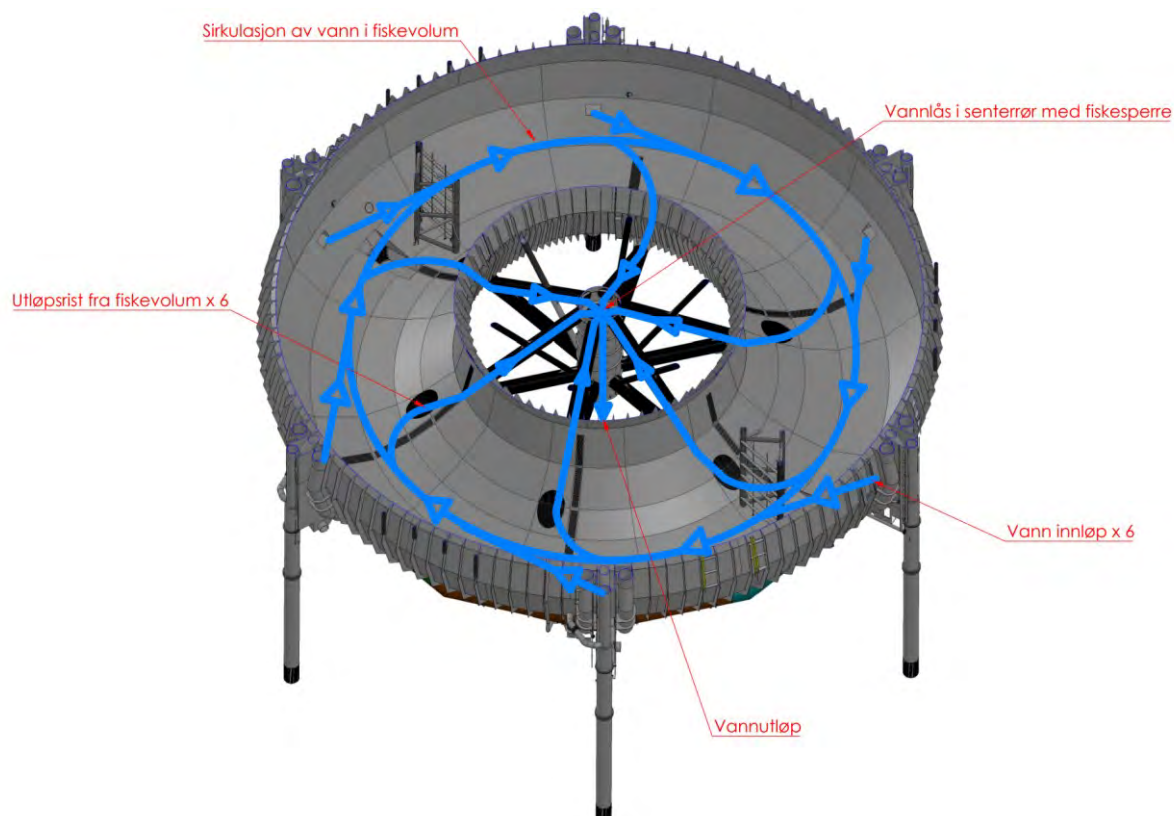
Utløpet er også endret etter Sinteftesten. Etter risikovurdering med kunde er det ønsket større sil overfalte på utløpet for å hindre klogging. Utløpsarealet er økt til 4 m<sup>2</sup>. samtidig som avløpet i senterøret er flyttet opp gjennom stigerøret. Dette for å oppnå vannutbytte samtidig med tilstrekkelig oppdrift under heving.

Fig 5 Viser endringer i utløpsarrangementet.

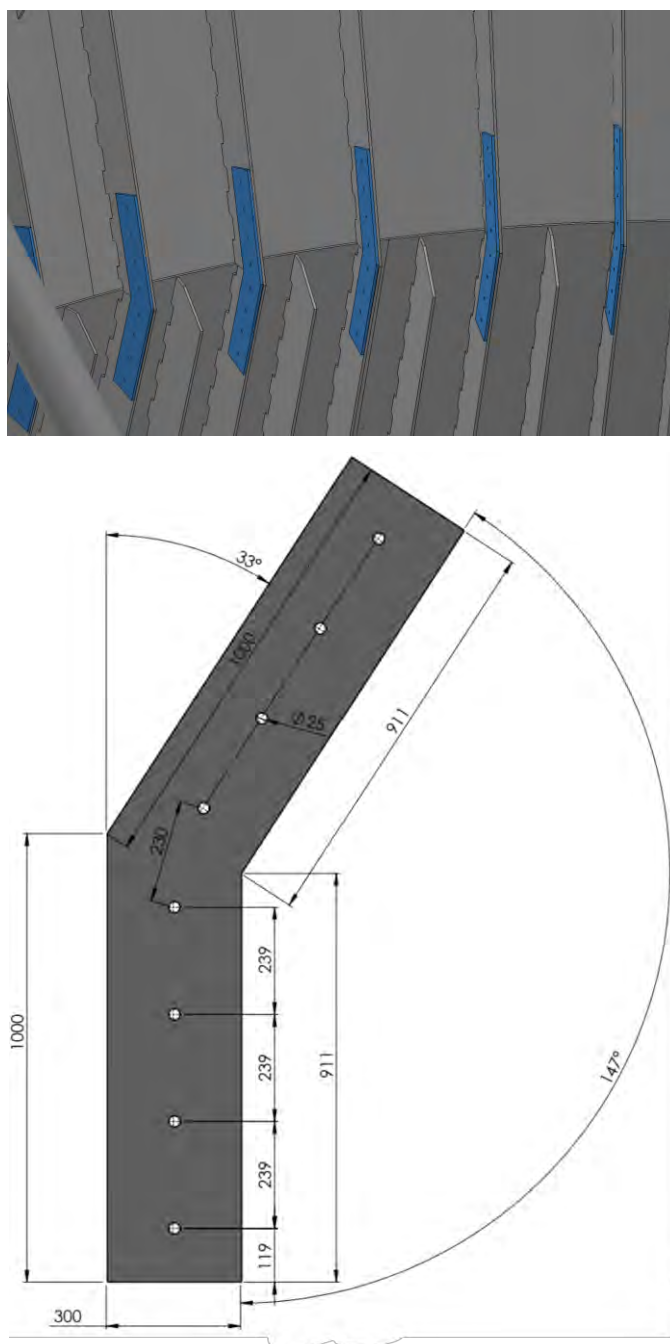
Det er gjort vurderinger og beregninger for å håndtere utfordringer med deformasjoner i «knekklinjen» mellom topp- og bunnseksjoner på Marine Donut.

Doblingsplatene er dokumentert og beregnet i «100392-TM-005».
