# RAPPORT ETTER FUNSKSJONSTEST MARINE DONUT #1

Versjon 07 – 03.05.2024

BLUEGREEN FUSION AS  
Asdalstrand 291, 3962 Stathelle.

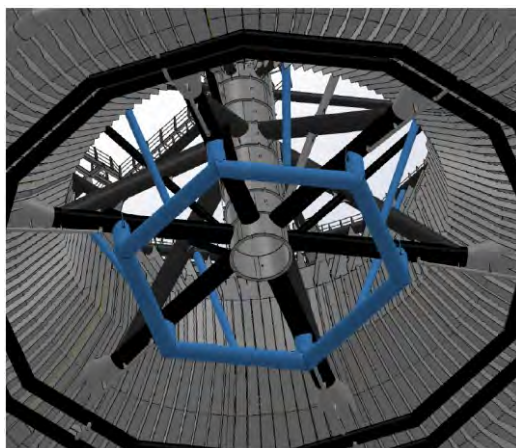
Figur 2: Oppdriftsarrangement sett fra undersiden

Etter installasjon på lokasjon, ble det erfart deformasjoner på konstruksjonen i vedlikeholdskondisjon, dvs. når anlegget ligger i hevet posisjon, uten fisk.

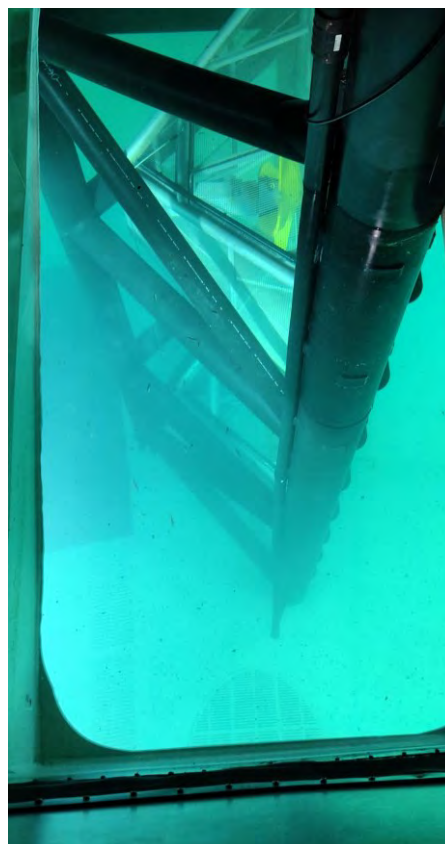
Lys og lysprogram fungerer som forventet. Effekten av lysforholdene vil også dokumenteres ved høy biomasse.

Figur 8: Kameratest med lys

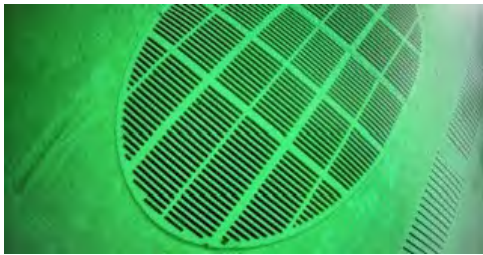
Kameraene har stått på i hele prøvedriftsperioden og de fungerer som forventet. Funksjonstest med fôring av fisk er ikke gjennomført.

Figur 9: Kamera i fiskevolum, mot avløp

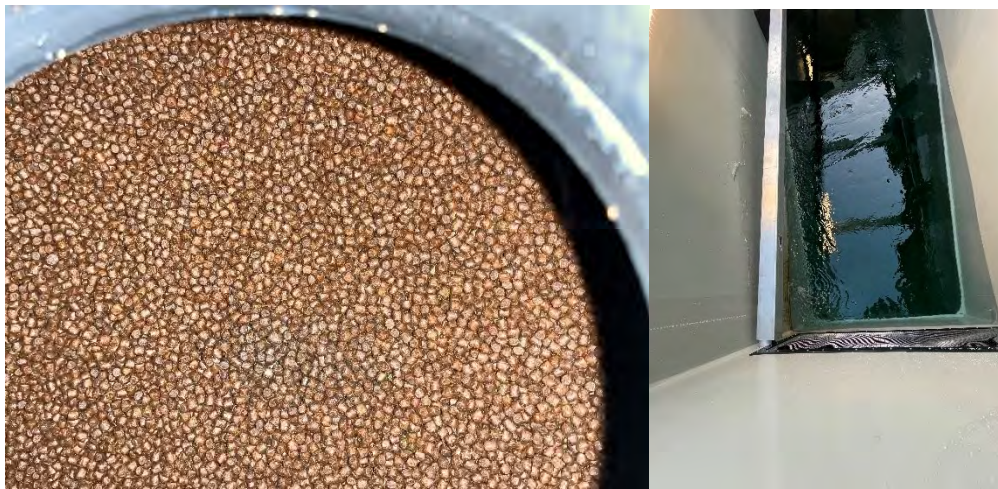
Figur 11: Fylling av dagfórtanker og forskrue.

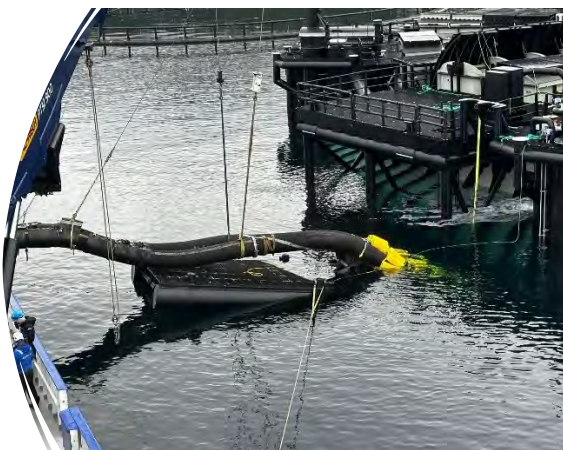
Ved første test av flåte viser det seg at slangene fra Marine Donut bør løftes opp til ca. 2,5m fra flensen på tappeslangene til toppen av krybbefestet. Da legger slangene seg fint opp på flåten. Ved tilkøpling ble det konkludert med behov for et landingspunkt for slangene på flåten. Dette for å sikre at slangene fra Marine Donut og brønnbåt er enklere og få parallelle under tilkøpling.

Figur13: Flåte for slantetilkobling
