# **Designendringer på Marine Donut etter Sintef test**

Bluegreen Fusion AS

20.01.2022

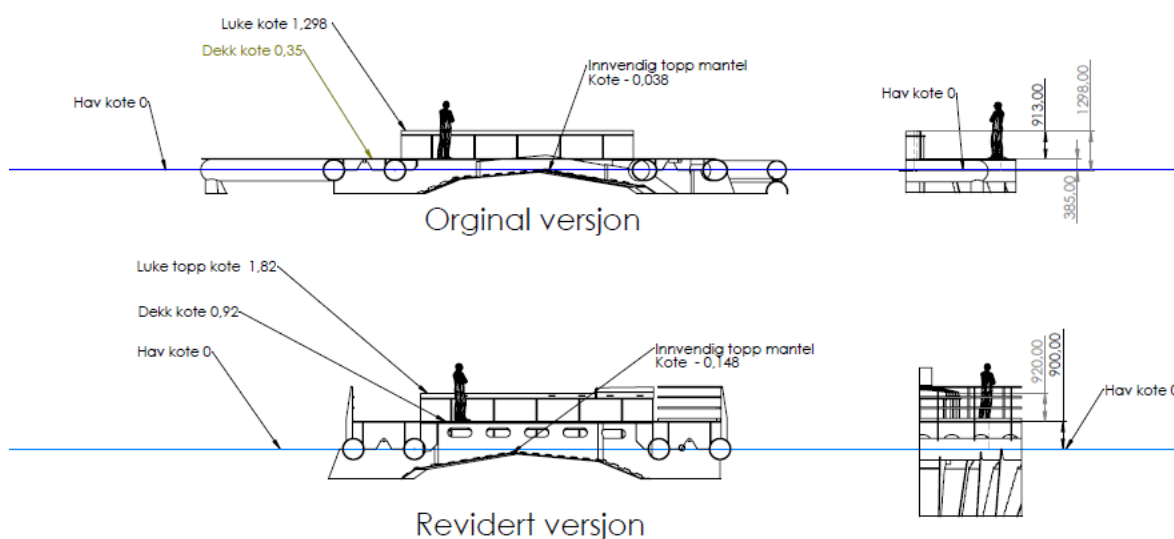
Fig 2: fig 2 viser endringene fra modellforsøk (Original versjon) til endelig revidert versjon av dekk/gangbane og høyde på luker samt, senkning av mantel.

Etter en gjennomgang av testrapport samt bilde og video grunnlag har Bluegreen konkludert med at en heving av dekket på 900mm er tilstrekkelig for å kunne utføre arbeid på dekk uten å bli utsatt for grønnsjø er tilstrekkelig, denne hevingen av dekket vil redusere grønn på dekk. Dette vil øke oppetiden hvor det er tilrådelig å oppholde seg på dekk for personell. Bølge forhold utover dette vil begrense tilgangen til anlegget. Da det ikke vil være tilrådelig og legge til med fartøy ved disse forholdene, og grønn sjø på dekke vil derfor være uproblematisk.

Der er i etterkant av testen oppdaget at det kan være fordelaktig og senke høyden mantelen som skiller innvendig vannvolum og utvendig vann da det ved enkelte Hs'er er noe lav vannstand inne i mantelen dette medfører noe interne bølger som ikke er ønskelig. Mantelen er derfor senket 110mm i forhold til Modellforsøk versjonen

Som følge av dekksheringen er det også foretatt en heving av luke toppen tilsvarende høyden på dekket. Dette er også en forbedring av funksjon det det reduserer overskyllingen og sjø sprøyt på lukene og reduserer belastningen av grønn sjø også på disse ved høyere Hs.
