SalMar Farming AS

# Marine Donut

Måleprogram produksjonssyklus 1  
Sluttrapport målkriterie 8.1

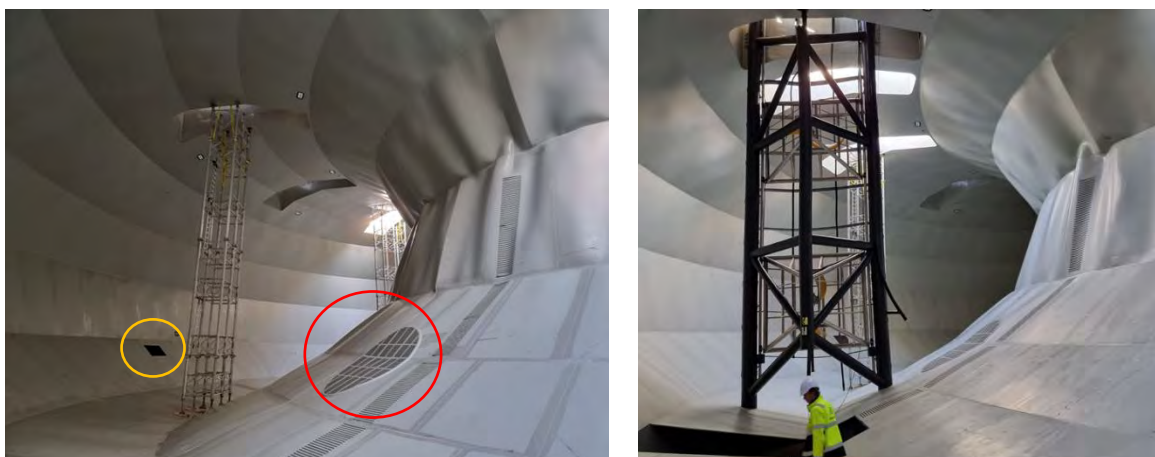
Marine Donut er designet for en vannutskiftningstid på < 60 min. Vann tas inn via 6 vanninntak på 35 m dyp. Hvert vanninntak er utstyrt med pumpe, Bernoulli-filter, UV-filter og oksygeninnløser, for å sikre rent og oksygenrikt vann inn i merden. Innløpspumpene (6 stk.) har en pumpekapasitet på totalt ca. 24 000 m<sup>3</sup>/t. Frisk vann slippes inn i fiskevolumet via 6 åpninger i ytre mantel, se Figur 1 (oransje sirkel).

Figur 1 Venstre bilde: Fiskevolum; inn- og utløpsrør. Høyre bilde: Strømsettertårn med 2 stk. Xylem mikser

Når vannet kommer inn i fiskevolumet settes det i rotasjon av fire strømmiksere (Xylem S4430) fordelt på to pumpetårn plassert 180° fra hverandre, se Figur 1. Vannrotasjonen skal i tillegg til å sikre god innblanding av frisk vann, føre slam og dødfisk til henholdsvis slamfellene og dødfiskfellene.

Brukt vann ledes ut av fiskevolumet via seks utløp i indre mantel, se Figur 1 **Feil! Fant ikke referansebildet.** (rød sirkel) til felles senteravløp, hvor vannet slippes ut på ca. 18 m dyp.

Ved 60% thrust på inntakspumper og mikserne ble en del dødfisk liggende på bunn eller sittende fast i utløpsristene, se Figur 1 (rød sirkel). Thrusten til strømsetterne og inntakspumpene ble derfor øket til 100%, men dette ga heller ikke tilfredsstillende effekt med hensyn til transport av dødfisk. Etter samråd med leverandør, ble thrusten til alle strømsetterne øket til over 100%, ved

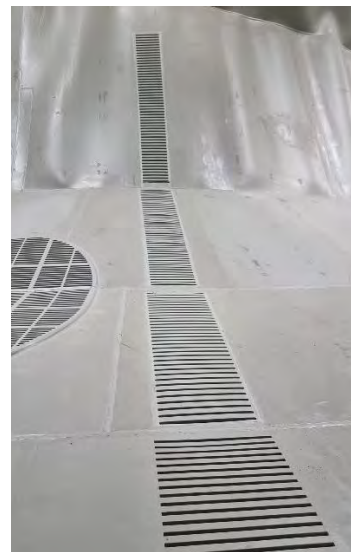
Uttak av slam er viktig for å sikre god vannkvalitet i fiskevolumet. MD er arrangert med 6 stk. slamfeller fordelt langs indre mantel (60° mellom hver), se Figur 15.

Figur 15 Slamfeller. Venstre: Slamsystem. Høyre: Slamfelle i indre mantel.

Hver slamfelle er arrangert med slampumpe som leverer slam til felles ringledning, klar for videre slambehandling.

Slampumpene (6 stk.) er kjørt under hele produksjonen. Øvre del av slamfellene bidrar i liten grad til oppsamling av slam, dvs. høyden av fellene kunne med fordel vært redusert til topp av vannutløp. Vi erfarer best effekt på slamoppsamlingen når vi kjører en og en slampumpe om gangen (syklisk kjøring).

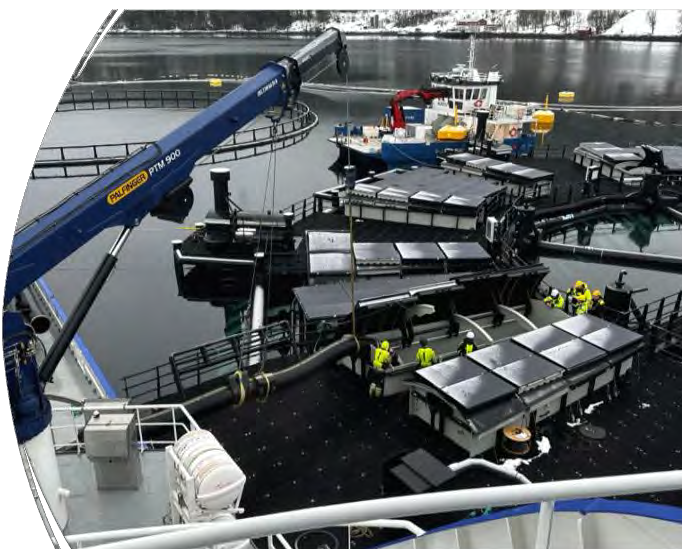
Brønnbåtene som er benyttet er tilpasset levering til MD ved å forlenge losseslangene, se Figur 16. Total lengde på losseslangene er ca. 18 meter.

Figur 16 Mottak av fisk Marine Donut

Fiskemottakene er gjennomført uten problemer eller avvik, og vår erfaring er at mottak av fisk har fungert effektivt, trygt og uten fiskevelferdsmessige utfordringer. Vi har erfart at rett plassering av losseslange er viktig. Det vil si at enden av losseslangen må stikke langt nok ned til at fisken kommer godt under mantelen i produksjonsvolumet.

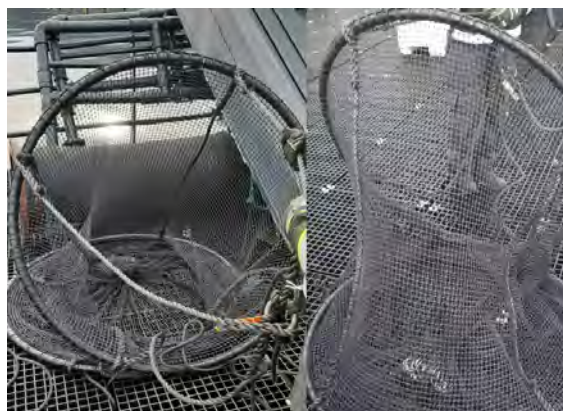
Vi har anskaffet en egen prøvetakingshåv som er tilpasset MD, se Figur 18. Størrelse på håv er tilpasset størrelsen på lukene hvor uttak skjer.

Figur 18 Prøvetakingshåv

Det ble valgt grov dimensjon på metallrammen for å øke vekten på håven. Dette for å hindre at håven blir tatt av vannstrømmen i MD.

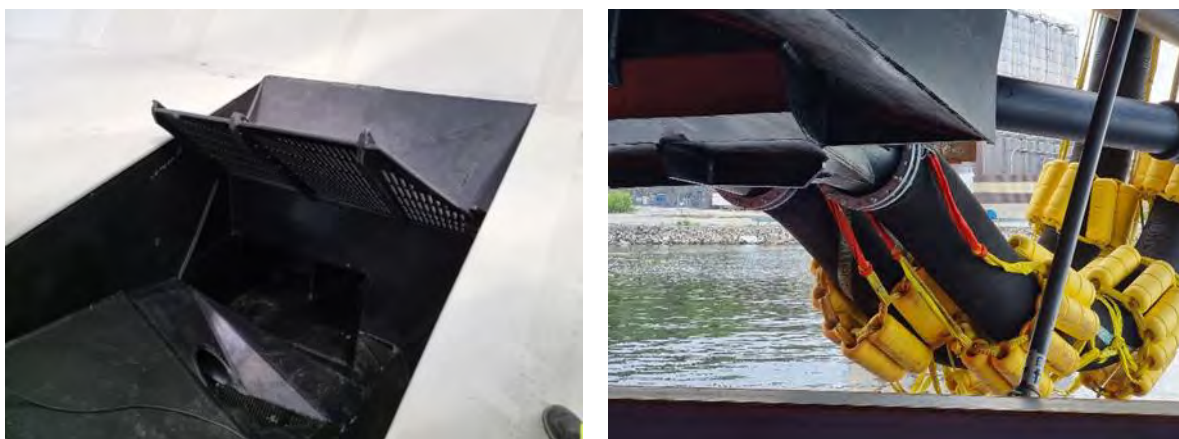
Metoden for trenging av fisk er særegen for MD. Fisken trenges ved at merden heves ved å tømme ballastkammer og vannmengden i fiskevolumet reduseres. Uttak av fisk skjer via 2 stk. 20' losseslanger tilkoblet fisketappekum i bunn av merden, se Figur 19.

Figur 19 Venstre: Fisketappekum i bunn av merd. Høyre: 2 stk. losseslanger tilkoblet fisketappekum

Ved aktiv ballastering krenses merden mot fisketappekummen og målet er at merden skal tømmes for fisk uten aktive tiltak nede i fiskevolumet.

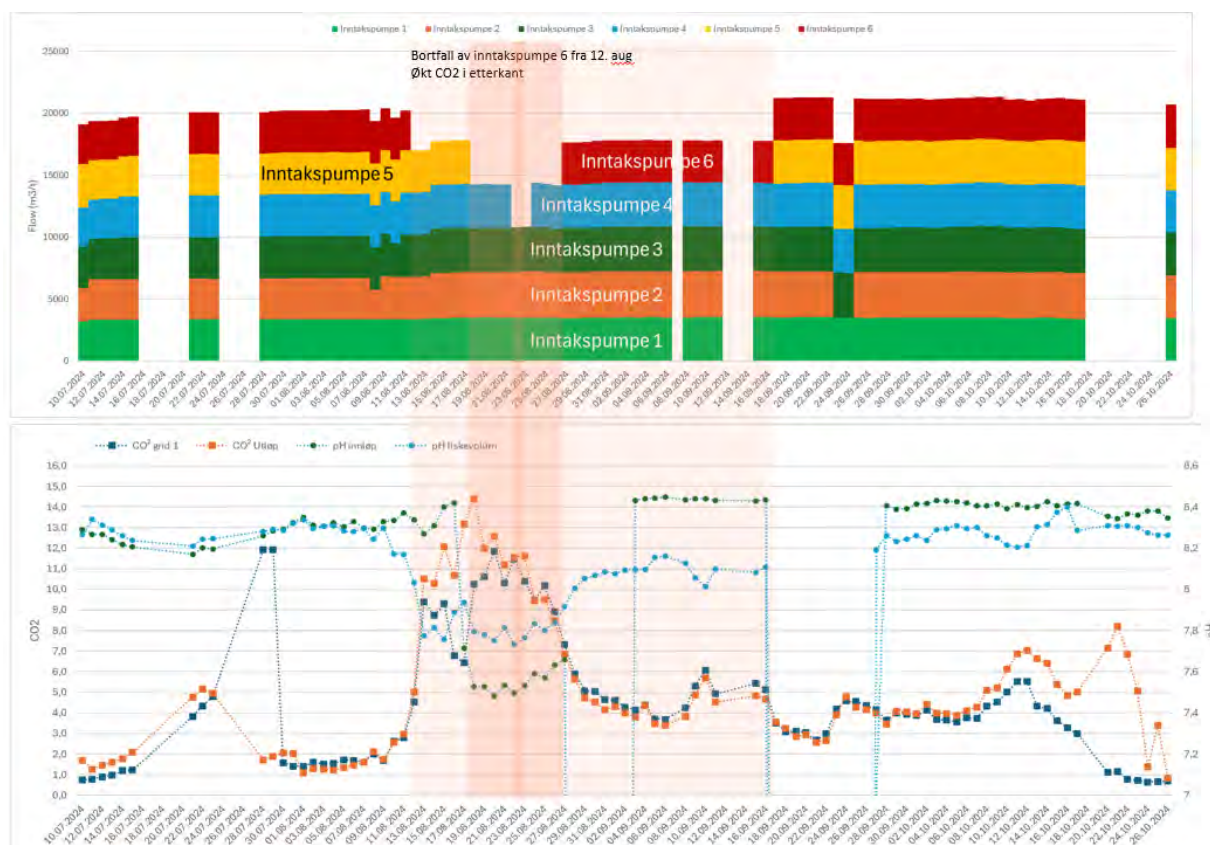
Figur 27 Vannflow og CO2 nivåer i merden

CO2 nivåene steg markant når bortfallet av innløpspumper startet, den største økningen kom ved bortfall av andre pumpe. Fallet i CO2 i perioden med bortfall av 3 innløpspumper er trolig forårsaket av fôringstopp.

Strømsetterne ble senket før oppstart av produksjonssyklus 1. Under hele produksjonssyklus 1 er innløppspumpene kjørt på 100% mens strømsetterne er kjørt på 120%. Bortfall av 1 – 3 innløppspumper har påvirket vannutskiftingen i merden, se Figur 27 kapittel 7.3
